Obraz: Kazanie na górze, J. Kastner, 1886 r.

Prace konserwatorskie: Agnieszka Niemczyk

marzec 2024 r.

**Prace konserwatorskie przy obiekcie:
obraz „Kazanie na górze”, J. Kastner, 1886 r.**

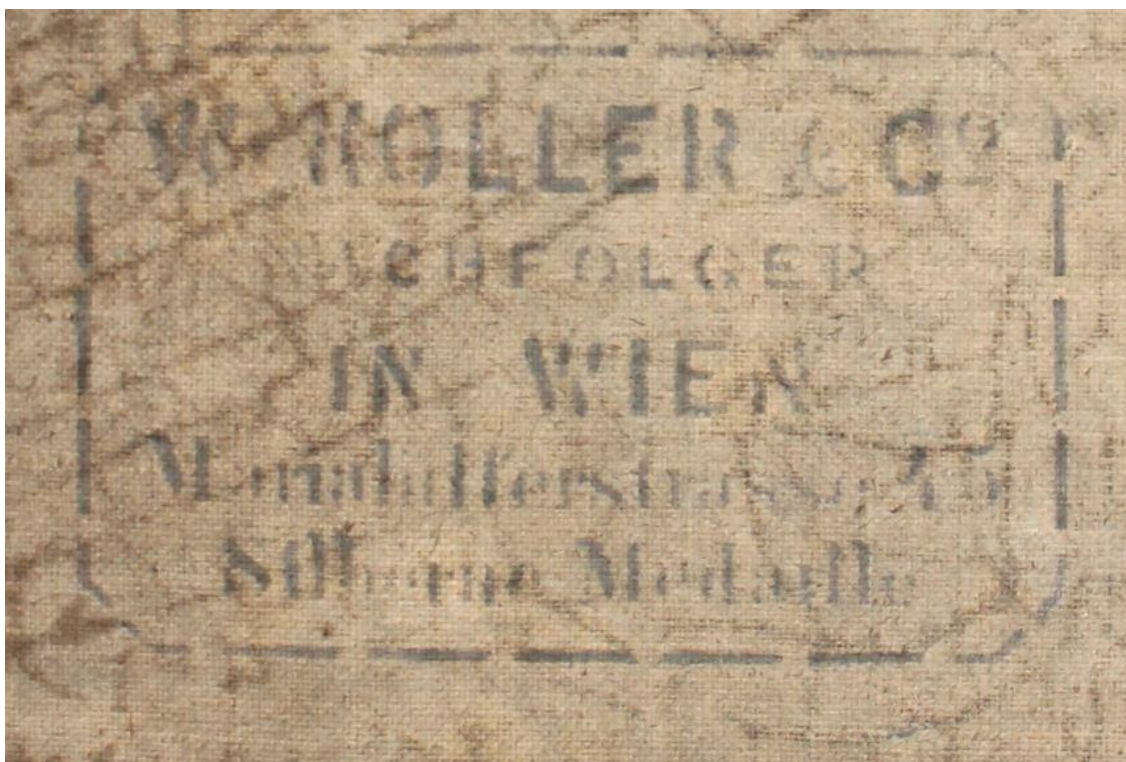
Wstępne oczyszczenie powierzchni płótna przed wymontowaniem z ramy. W trakcie tych prac uczytelniła się pieczęć wiedeńskiego warsztatu tkackiego.

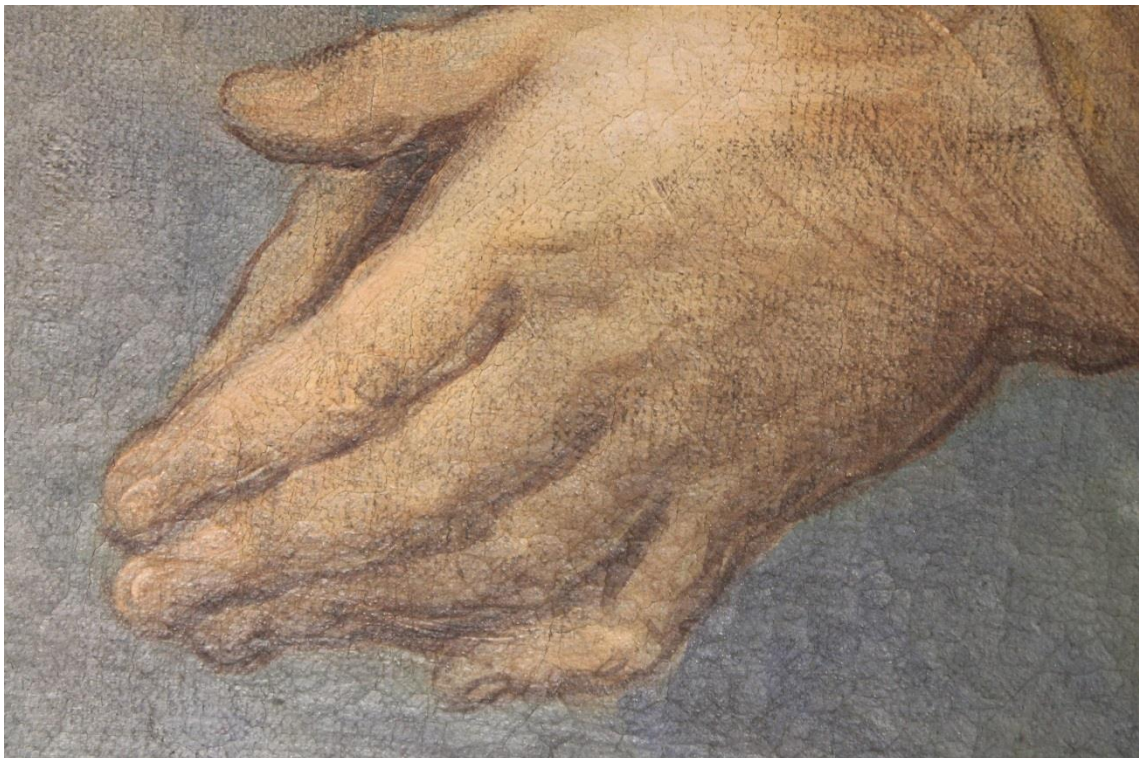
Prawa dłoń Chrystusa. Widoczne spękania warstwy malarskiej.

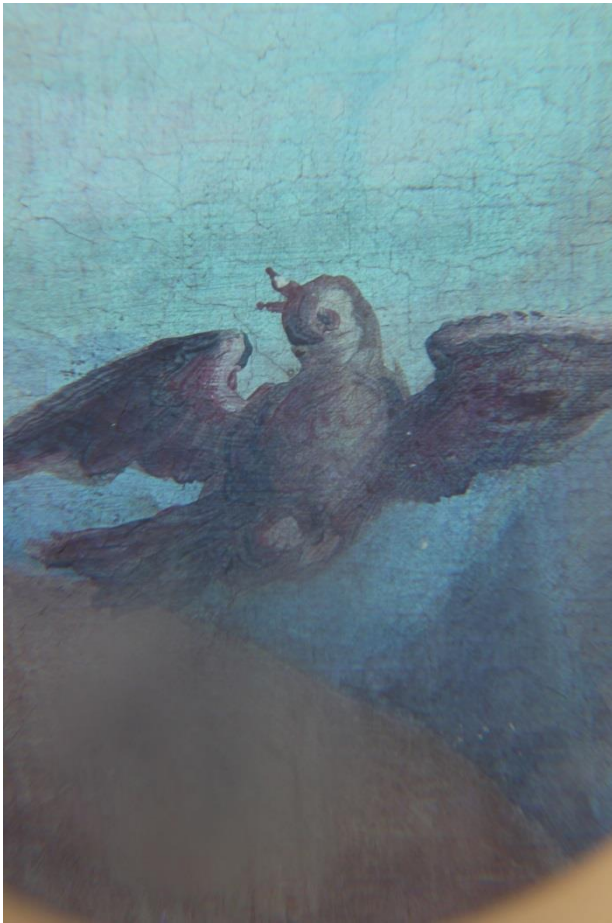
Dokonano także analizy powierzchni obrazu pod kątem luminiscencji wzbudzonej ultrafioletem określając zakresy przemalowań i retuszy.

Ten sam fragment w świetle UV /powyżej/ i w świetle VIS /poniżej/.

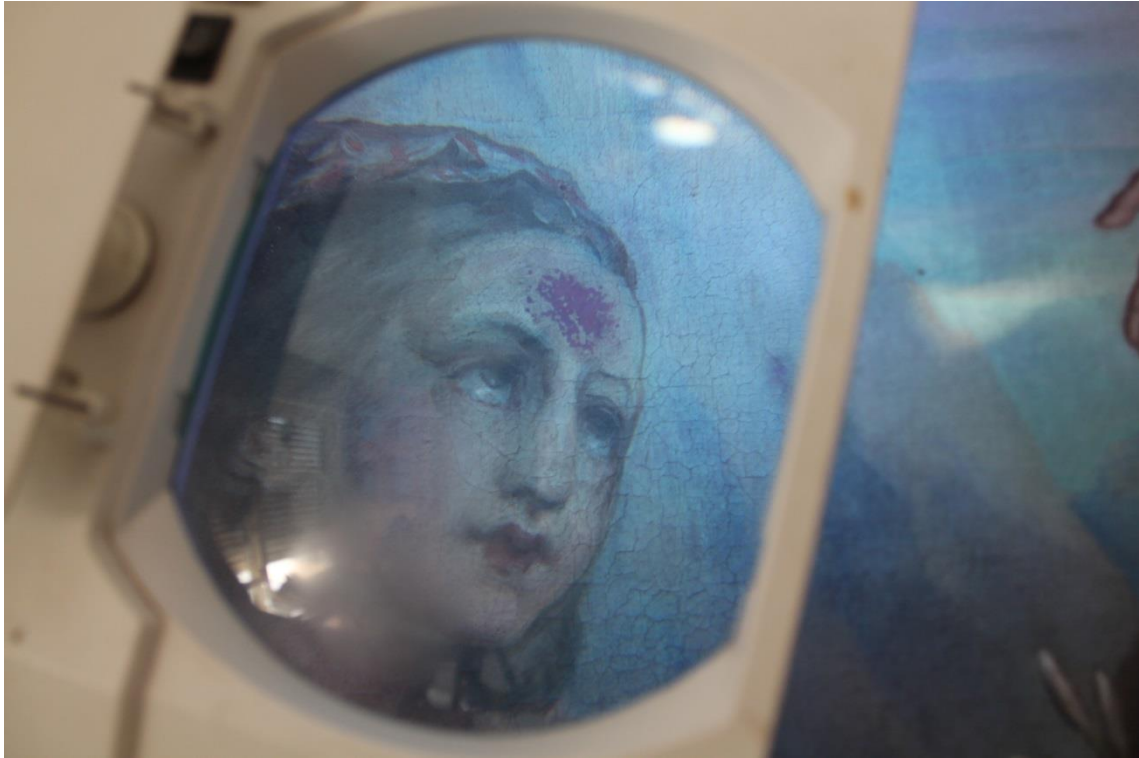
Światło UV uwidaczniające zakres retuszy.

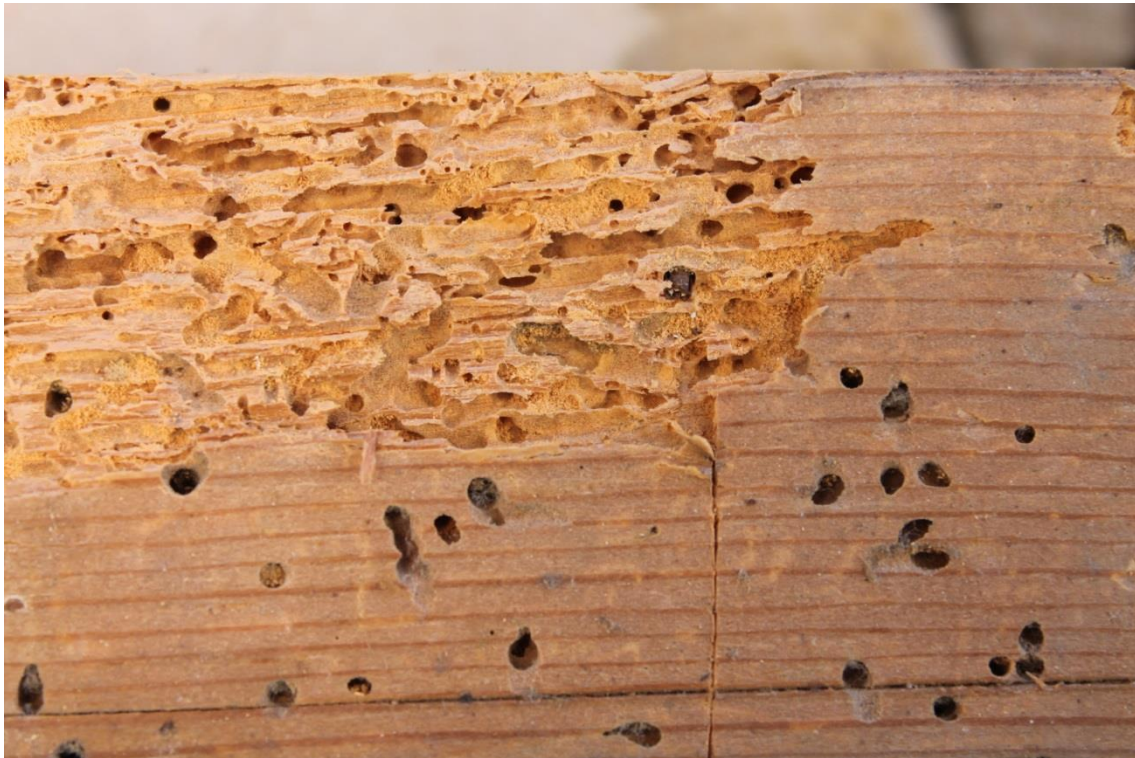
Wykonano przegląd entomologiczny. Określa on zagrożenie ze strony degradującej zabytkowy obiekt działalności owadów. Przegląd entomologiczny wykazał wiele żerowisk owadzych szkodników drewna. Charakter żerowisk wskazuje na *Anobium punctatum* /Kołatek Domowy/. Atakuje on drewno iglaste /biel/, szczególnie o szerokich przyrostach. Larwy szczególnie preferują żerowanie w drewnie sosny.

Fragment żerowiska z widocznymi korytarzami i produktami przemiany materii owadów w formie jasnej „mączki”.

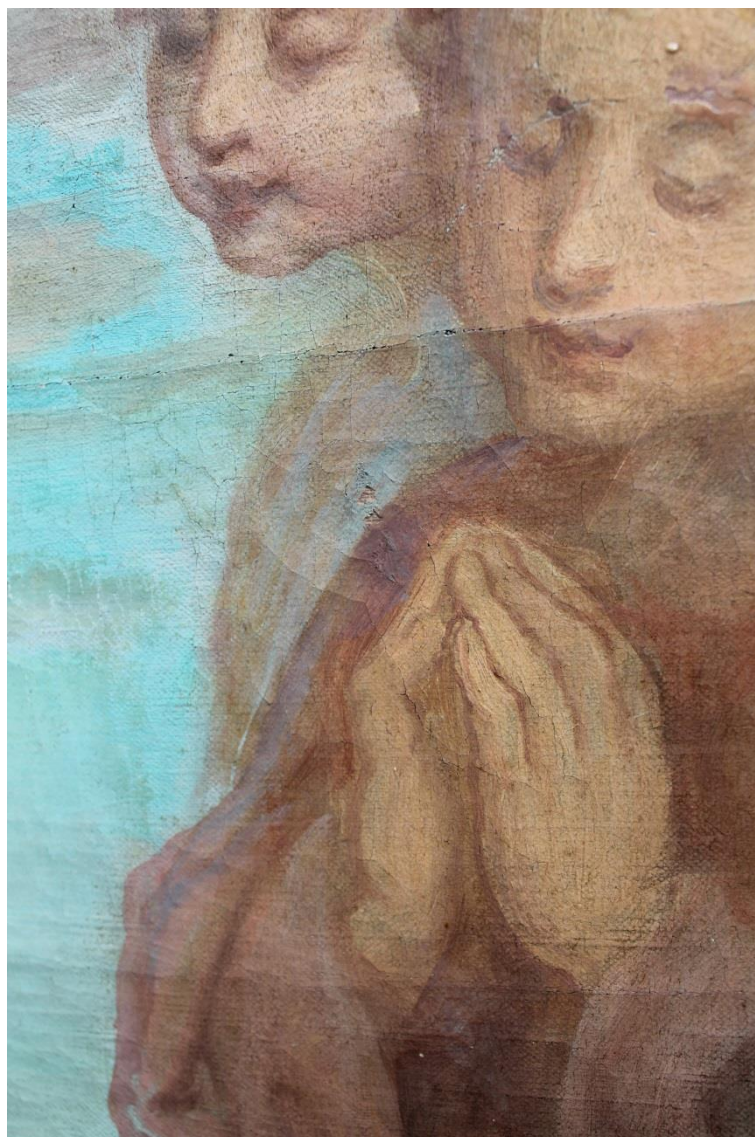
Stan zachowania po usunięciu zabrudzeń i zdegradowanego werniksu.
